Projet pilote de restauration d'un ancien site minier d'amiante

Direction de la restauration des sites miniers et du passif environnemental

Ministère des Ressources naturelles et des Forêts

Midi-Conférence

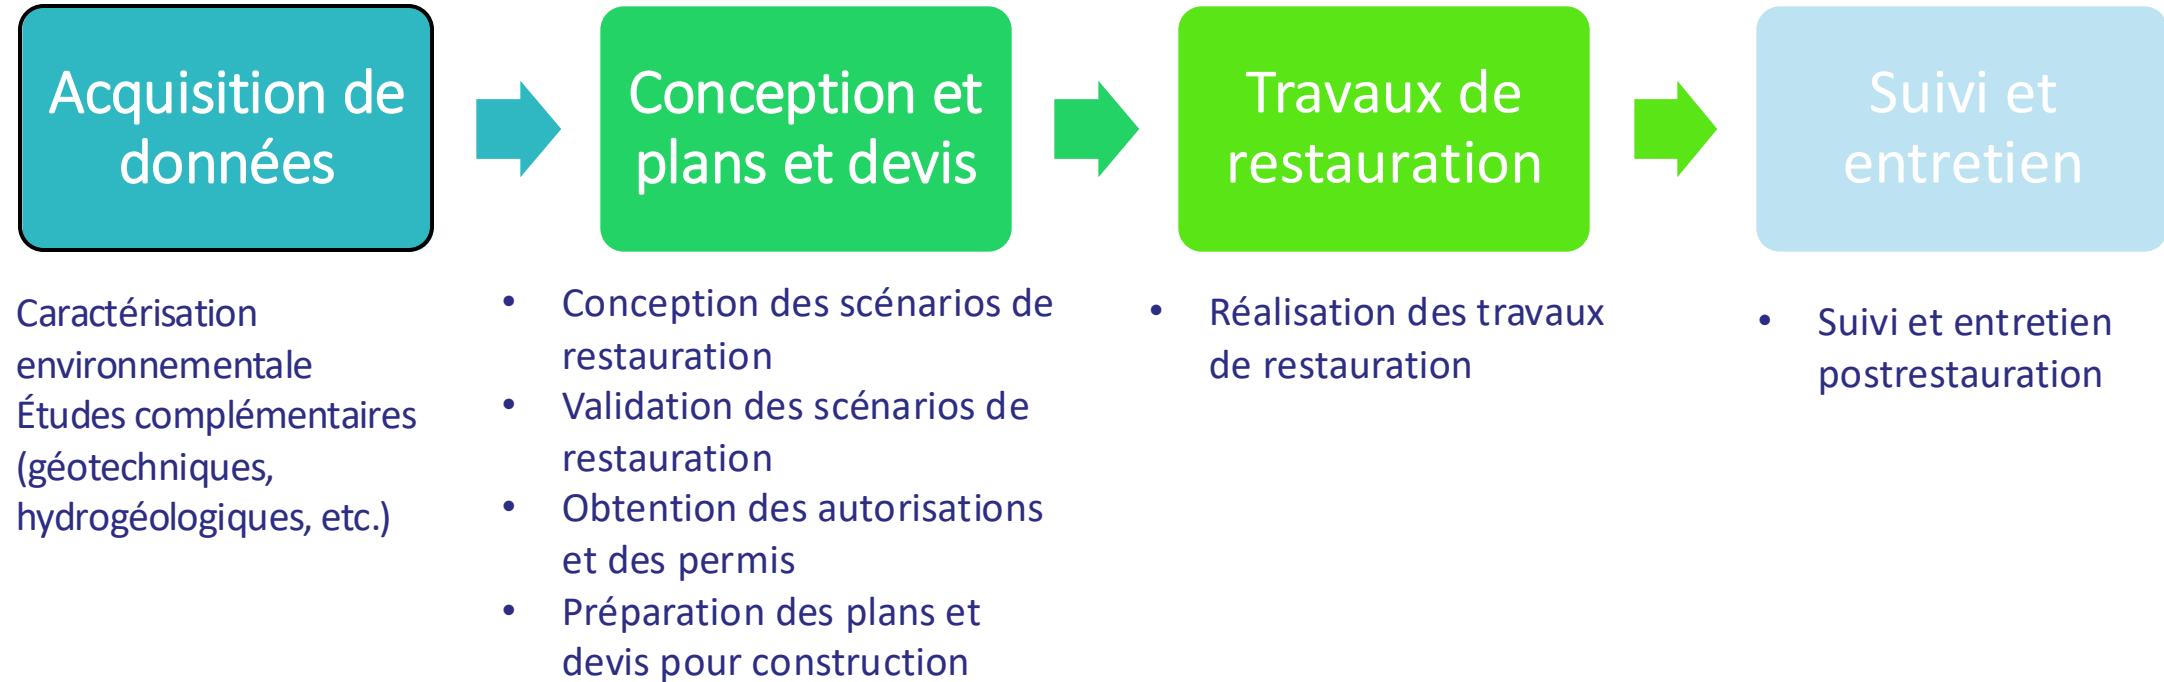
Étapes générales de restauration de site minier

Le volet 1 du projet pilote ne concerne que l'acquisition de données

Un projet complet de restauration peut s'échelonner au-delà de 10 ans

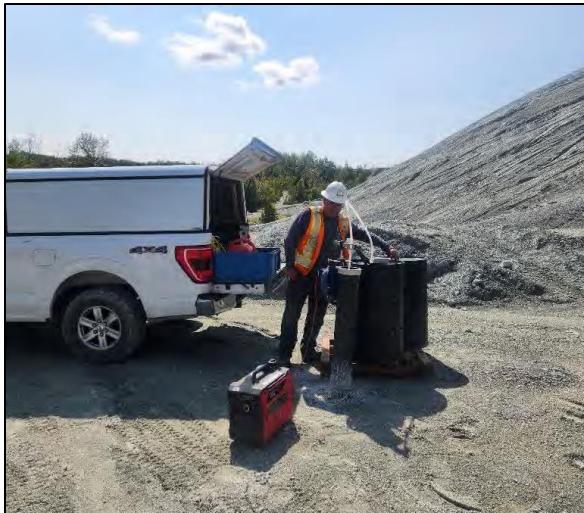
Tableau 3-1 : Liste non exhaustive des niveaux de risques associés aux tâches sur le site

Intervention	Manipulation potentielle d'amiante (Oui / Non)	Type de risque
Divers		
Circulation sur le site (marche)	Non	Aucun
Circulation sur le site en véhicule	Non	Aucun
Arpentage et géoréférencement	Non	Aucun
Installation des stations d'échantillonnage d'air	Non	Aucun
Toutes tâches non incluses dans la liste	À confirmer avec le département d'hygiène d'Englobe avant les travaux	
Géosciences et géoenvironnement		
Échantillonnage de l'eau souterraine incluant le développement des puits et la purge, si requis	Non	Aucun
Sondage manuel - volume de sol < 0,03 m ³	Oui	Faible
Forages et conceptions de piézomètre	Oui	Modéré
Excavation de remblai - volume de sol < 0,03 m ³	Oui	Modéré
Tranchées d'exploration	Oui	Élevé
Excavation de remblai - volume de sol > 0,03 m ³	Oui	Élevé
Échantillonnage de l'eau de surface	Non	Aucun
Échantillonnage des sédiments de ruisseau	Oui	Faible

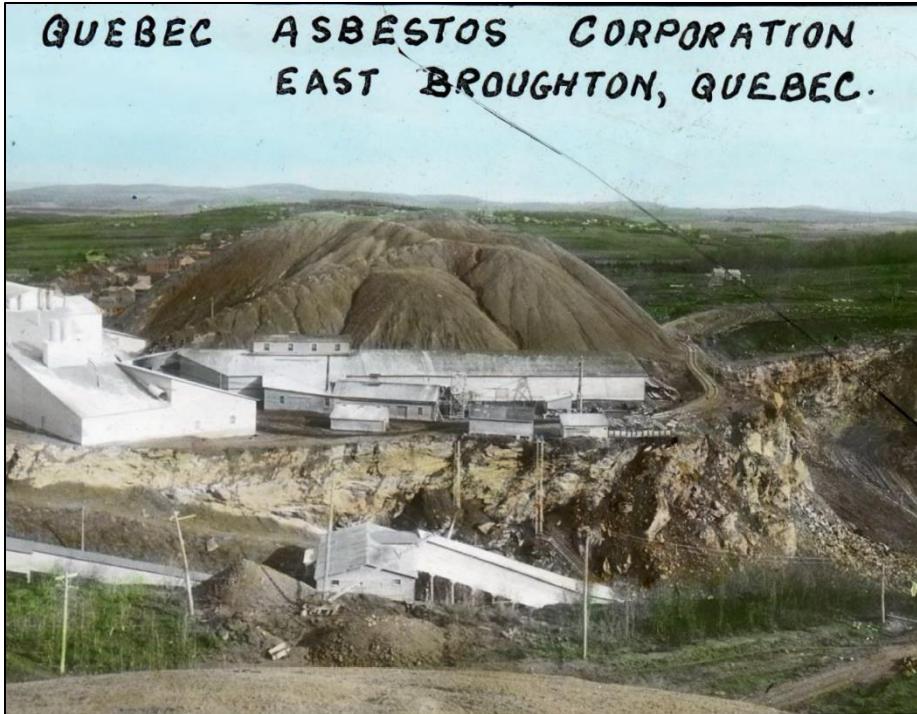
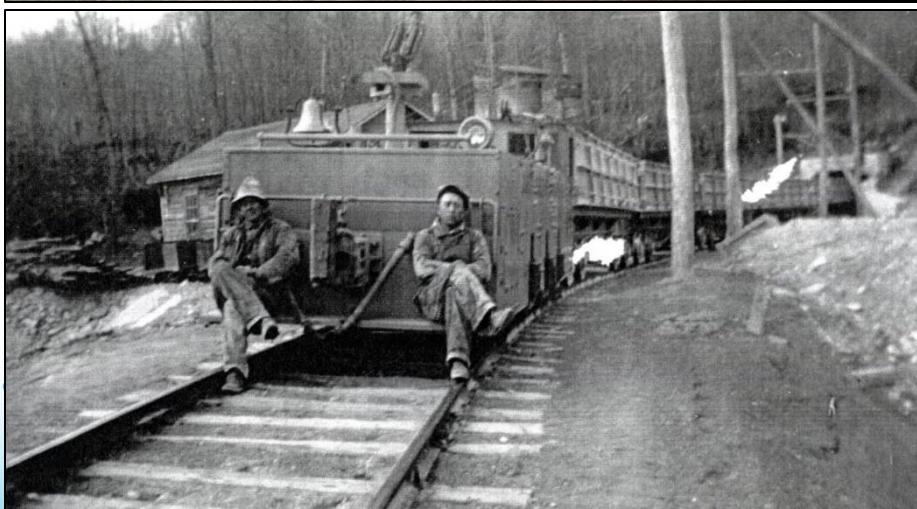
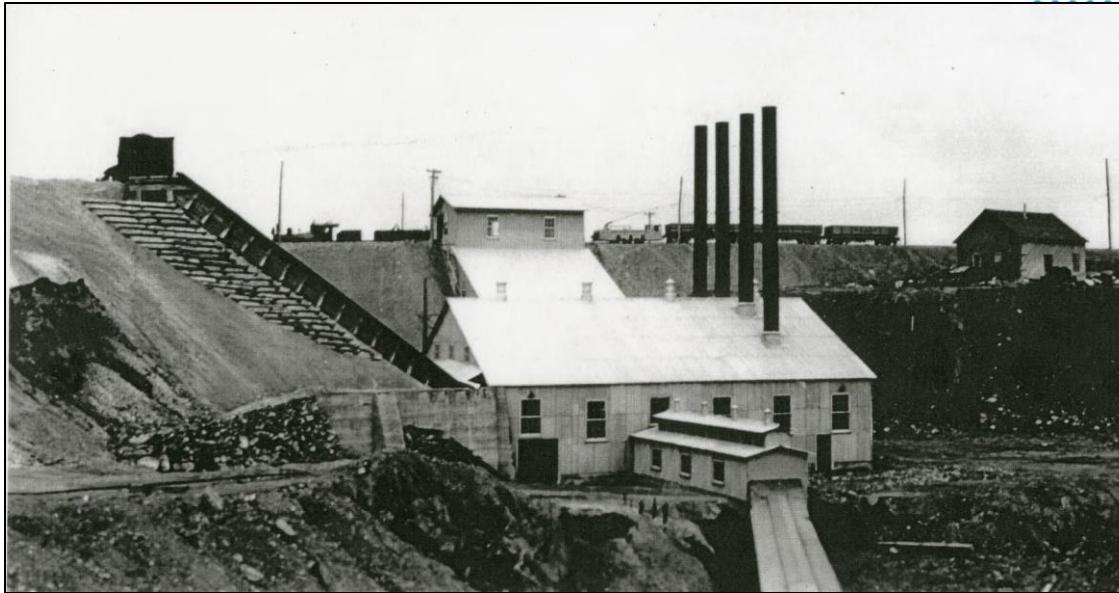
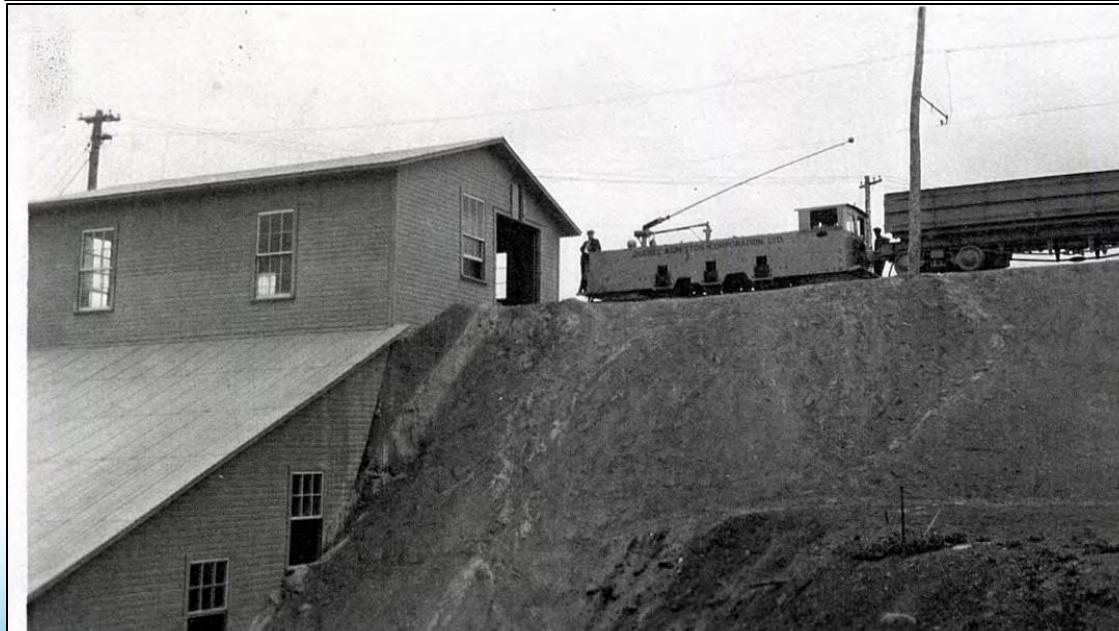
Sources des images

1) Vers 1930 — Québec Asbestos Corporation, East Broughton, Québec Publications et archives gouvernementales, Fonds ministère des Richesses naturelles — Notice : E20, S12000, D515, P135.

2) vers 1930 - Le séchoir à la Quebec Asbestos. Centre d'archives de la région de Thetford — Les Célébrations du 125e d'East Broughton 1996.

3) Vers 1940 — à la sortie du tunnel du rang 9. Centre d'archives de la région de Thetford — Les Célébrations du 125e d'East Broughton 1996 (Donateur : Raymond Gravel).

4) Dans les années 1930 - Vue du train à la Quebec Asbestos. Centre d'archives de la région de Thetford - Les Célébrations du 125ème d'East Broughton 1996

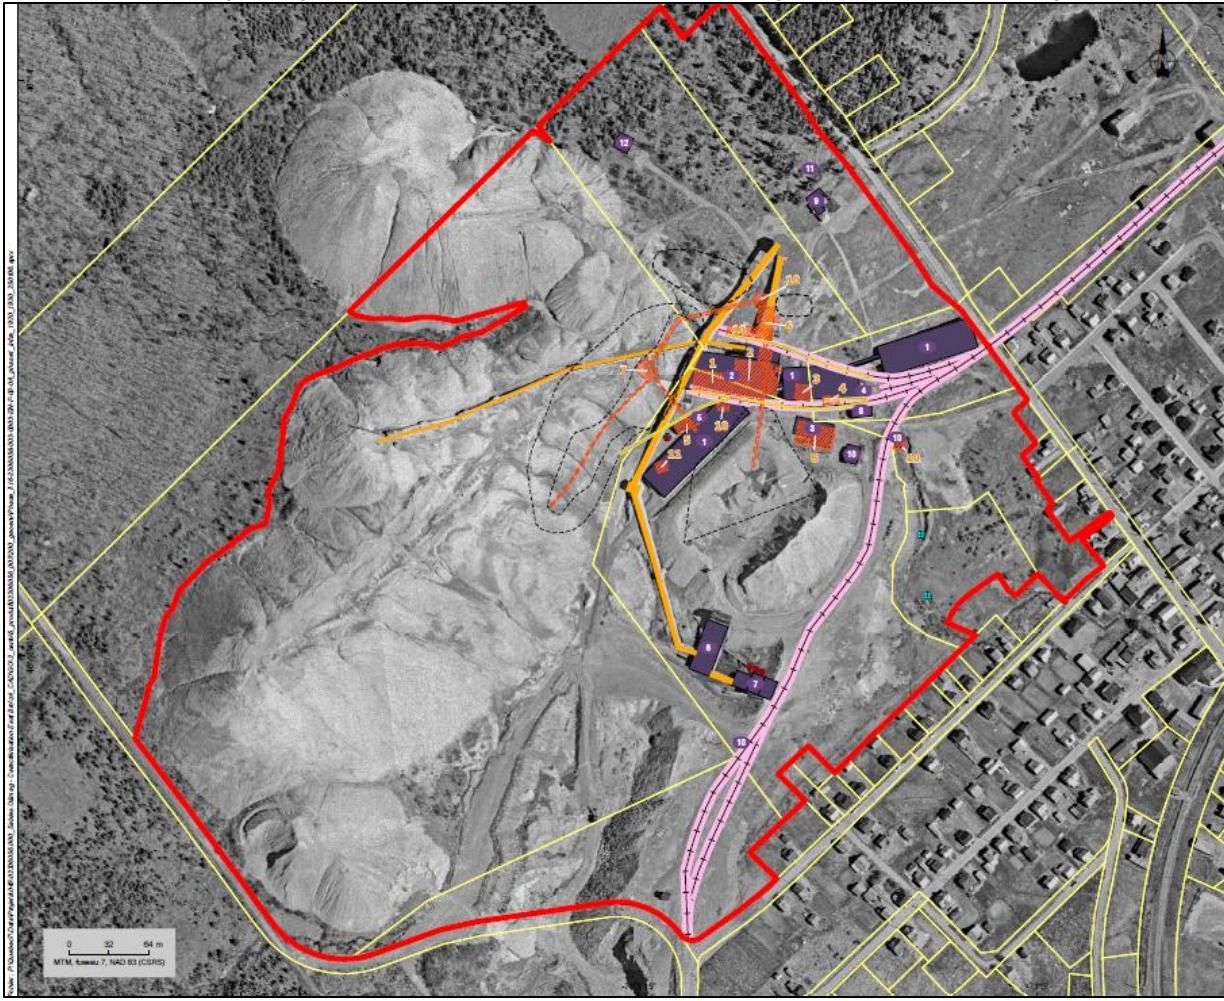
Superposition de différents plans sur les photos aériennes

Plans d'assurance incendie
Votre gouvernement

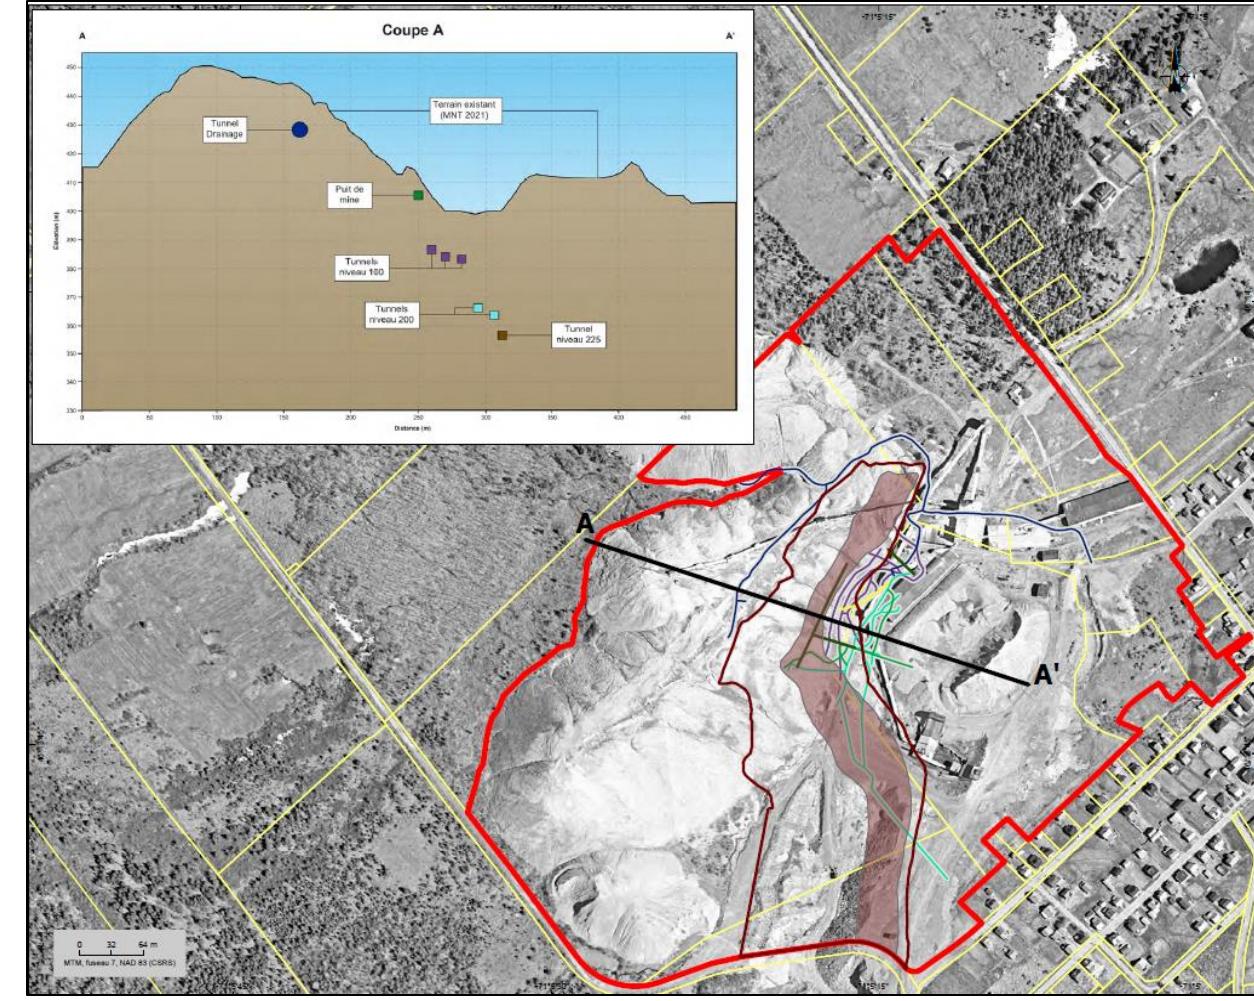
Plans des galeries souterraines

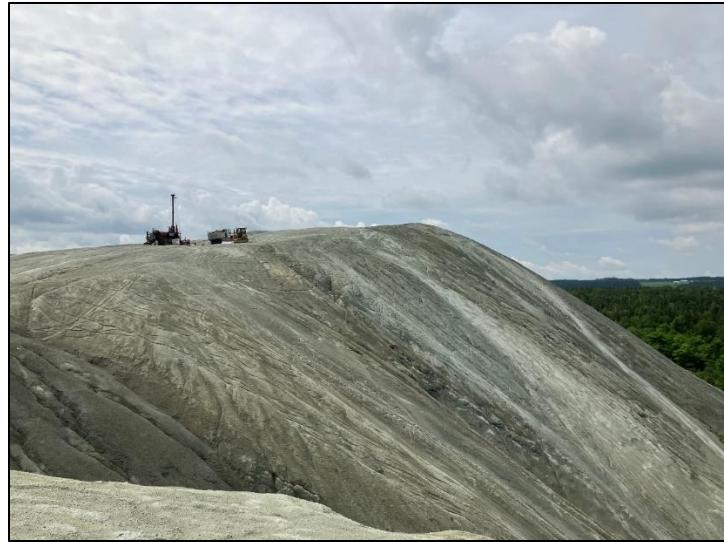
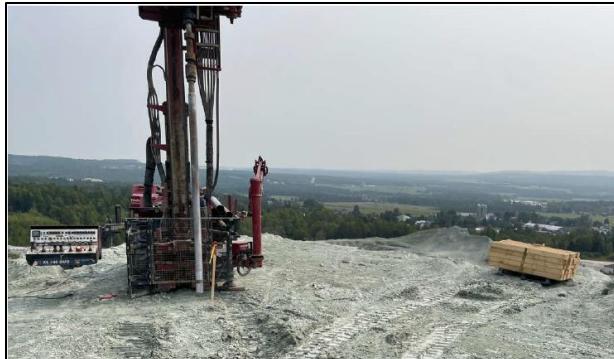
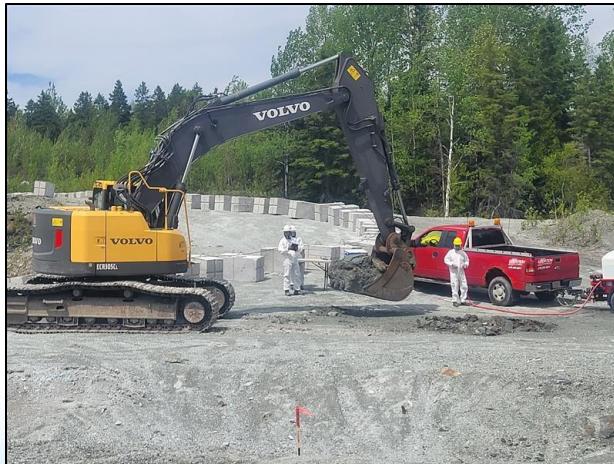
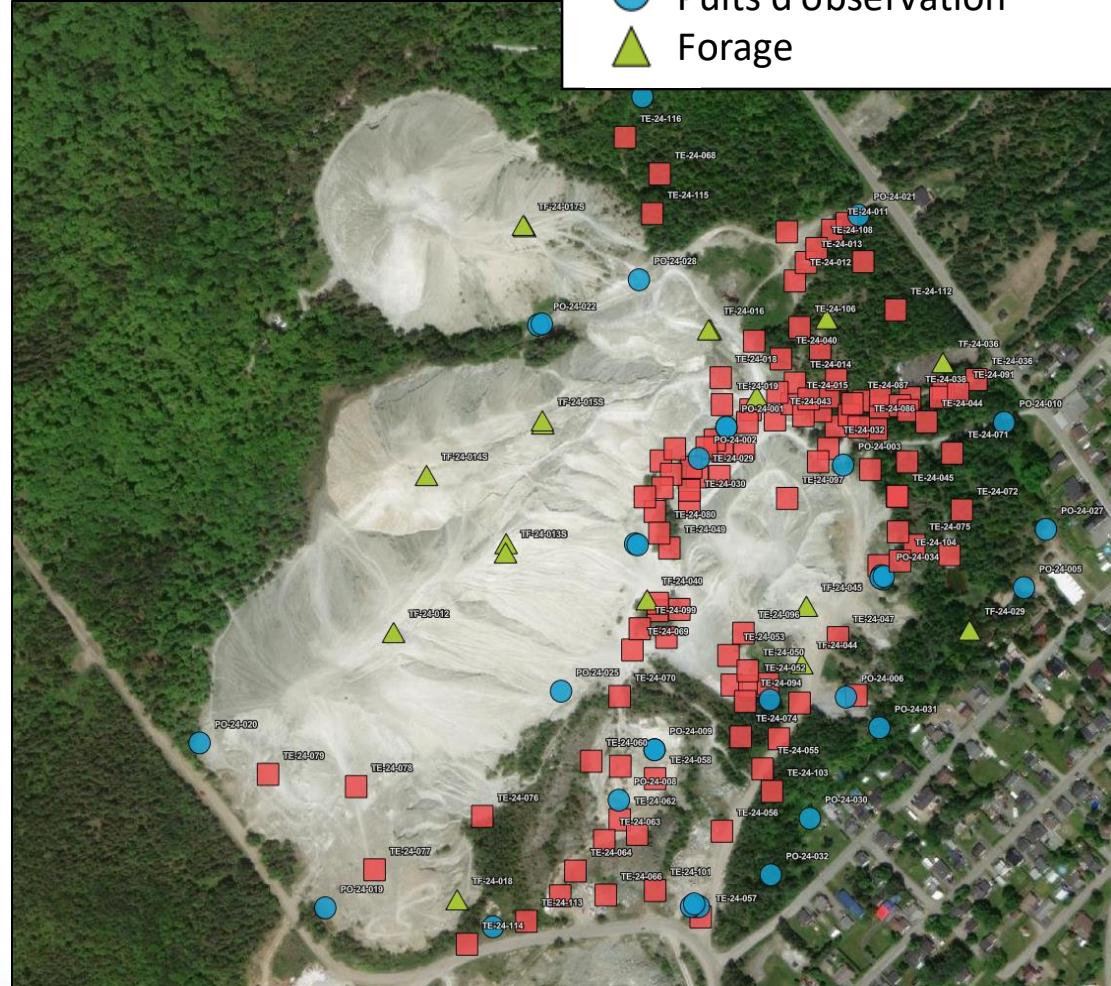
- **140 tranchées** (■) et **52 forages** (▲) pour la caractérisation environnementale, géotechnique et géochimique, incluant **318 échantillons** de sols et **66 échantillons** pour la caractérisation des RMA

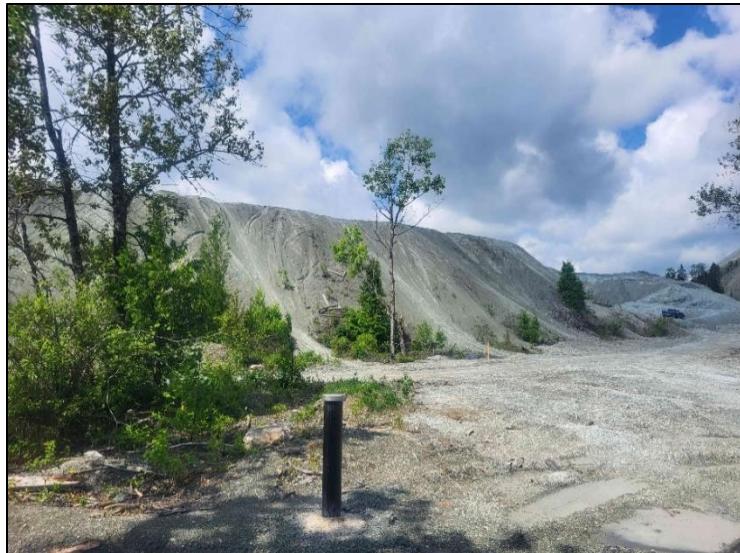
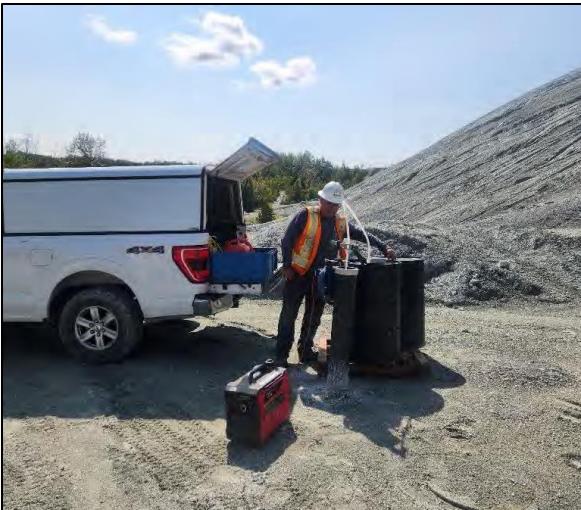
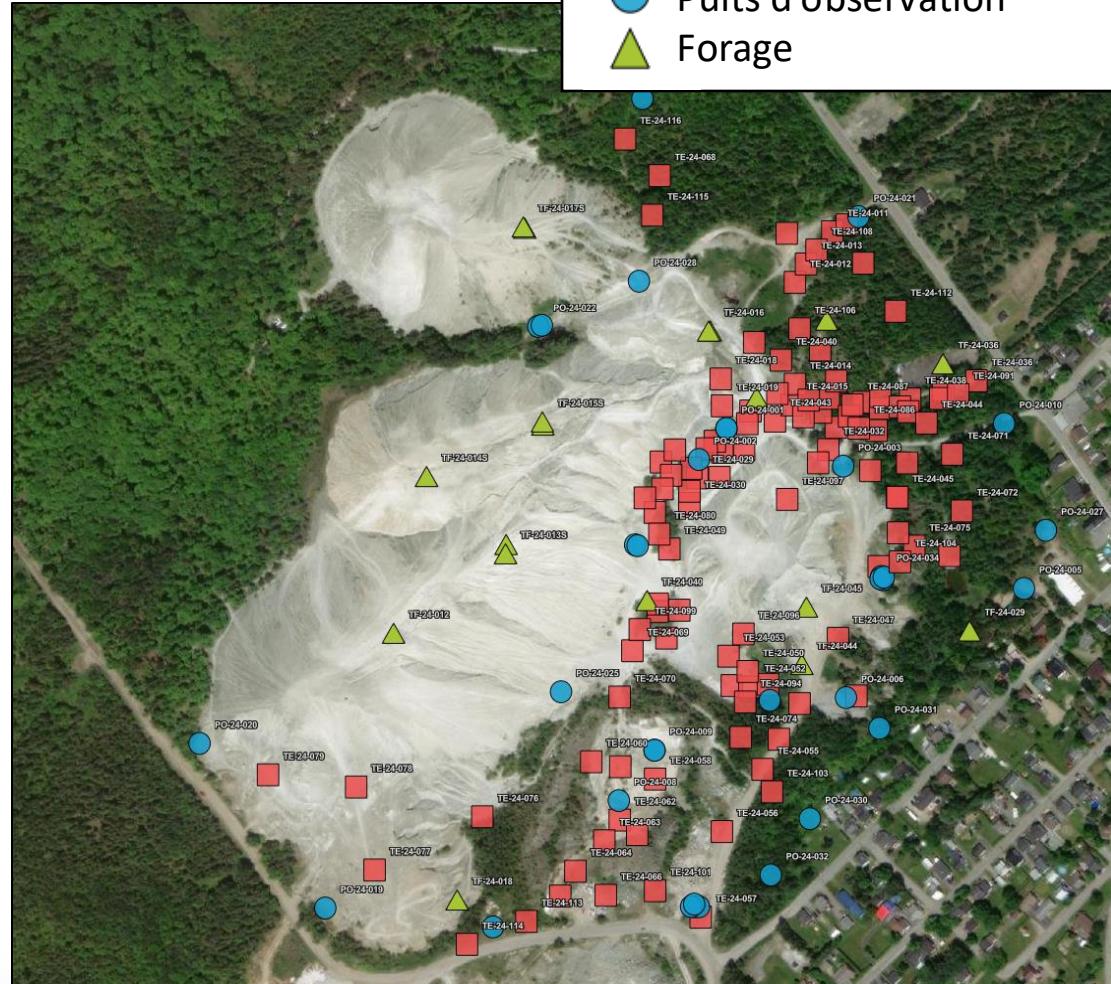
Sondages réalisés

- **31 forages aménagés en puits d'observation (●)** pour l'échantillonnage de l'eau souterraine et l'étude hydrogéologique

- Tranchée d'exploration
- Puits d'observation
- ▲ Forage

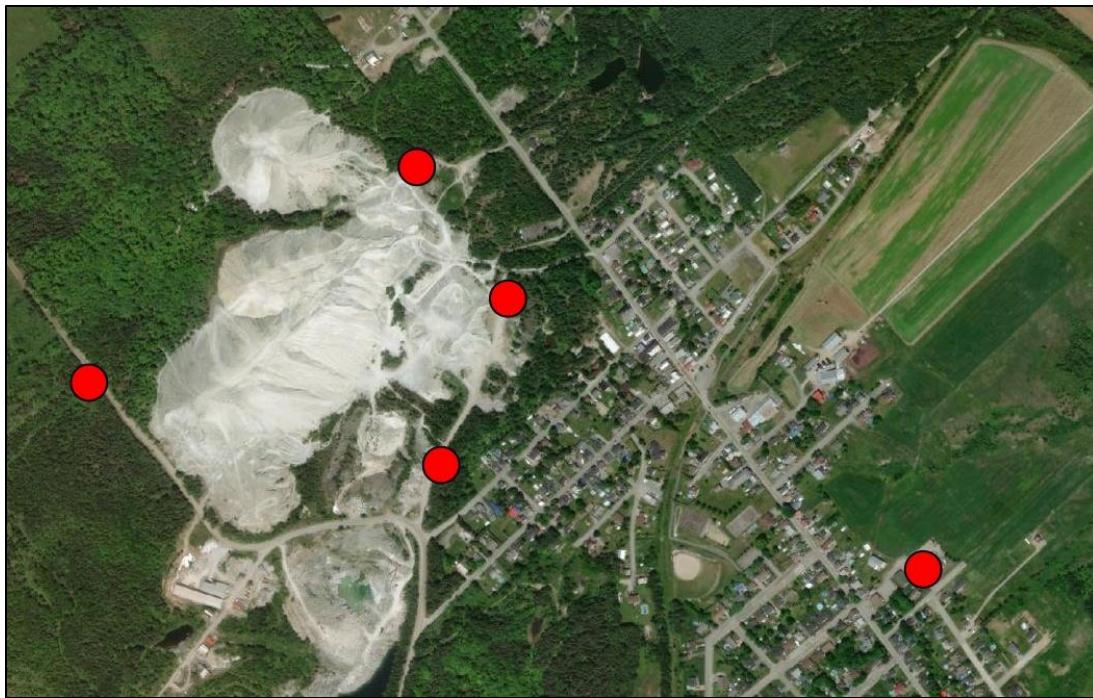
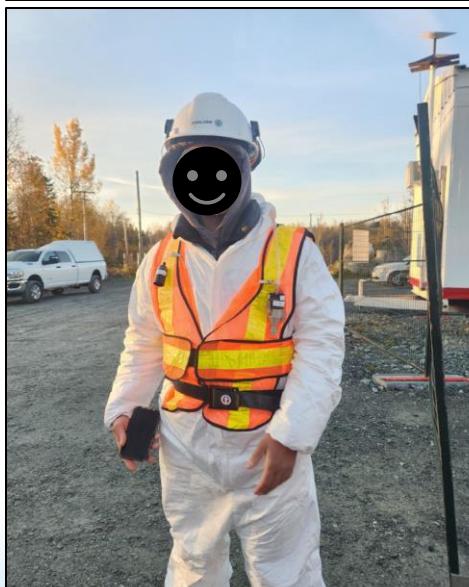
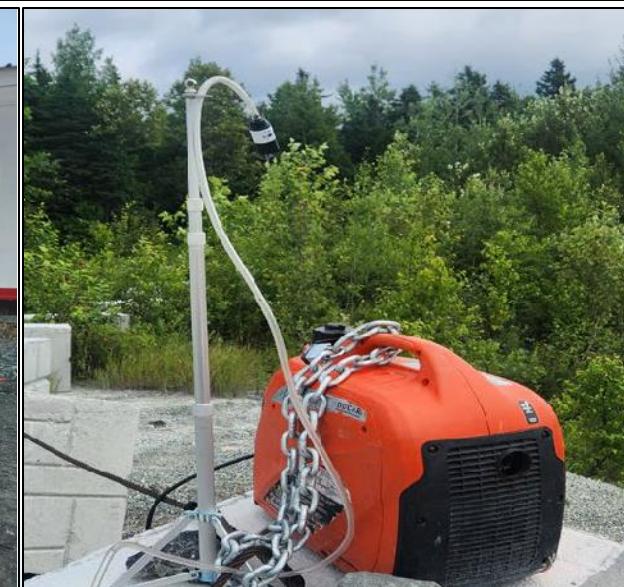
Fibres d'amiante dans l'air

- **Stations d'échantillonnage :**
 - ✓ 4 stations fixes sur le site (amont-aval)
 - ✓ 1 station dans le village de East-Broughton
 - ✓ 1 station vestiaire propre et 1 station vestiaire sale
 - ✓ 1 station mobile par équipe lors de travaux à risque
 - ✓ 1 Station météo
- Plus de **542** analyses de microscopie optique à contraste de phase (MOCP) et **464** analyses par microscopie électronique à transmission (MET) pour évaluer la quantité de fibre dans l'air ambiant et l'exposition des travailleurs
